# UN COMPROMISO CON LA MEMORIA URBANÍSTICA

La salud del parque inmobiliario de las ciudades españolas es parte importante de nuestro compromiso profesional. En este caso, el edificio de nuestra intervención está situado en la madrileña Plaza Marqués de Salamanca. Es obra del arquitecto Francisco García Nava, uno de los profesionales más representativos de la capital en la primera mitad del siglo XX.

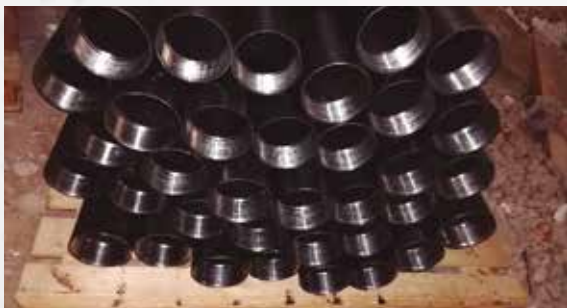
(Fig. 3)

Al abordar una rehabilitación integral, se optó por el recalce de toda la estructura con micropilotes GROUNDFIX (Fig. 3.) de diámetro 114,3x8mm, acero S355, realizados con presión continua, hasta alcanzar, al menos, la carga de proyecto.

El control de la hincada de cada micropilote se realizó mediante manómetro certificado, lo que permite la monitorización de todos y cada uno de los mismos y garantiza que alcanzan la carga asignada. Nuestro objetivo, en este sentido, fue el recalce de la cimentación tanto de pilares centrales como del muro de carga perimetral, garantizando la total seguridad del edificio.

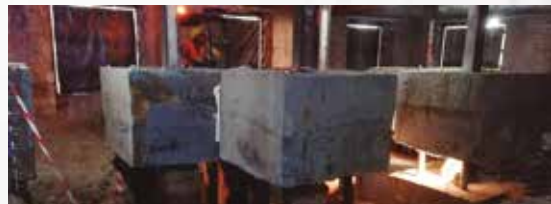
A continuación, se realizó la excavación por debajo de los encepados provisionales hasta la cota final de vaciado y se procedió a la ejecución del encepado definitivo abrazando los micropilotes ejecutados.

Tras esta operación, se procedió a la demolición de los encepados provisionales, entrando en carga, ahora sí, los encepados definitivos (Fig. 5)
